## Hangrutschungen im Bereich der Moselloreley

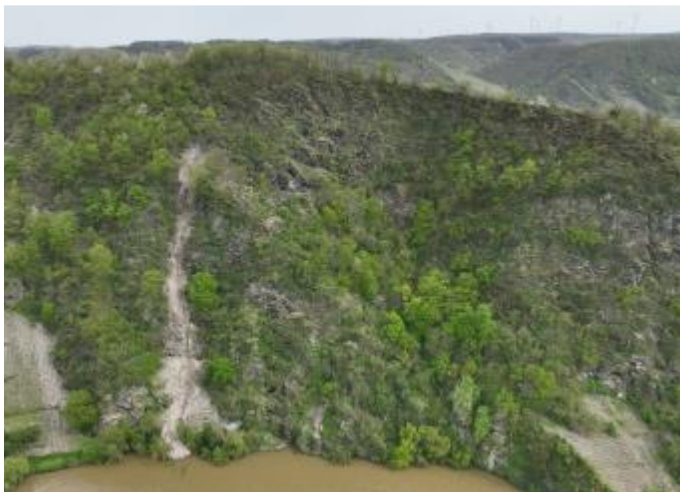
Der Bereich des Fels-/Schuttrutsches ist deutlich im Felsmassiv der Moselloreley zu erkennen.

Im Anschluss erfolgte am 08.04.2024 eine Sichtung vor Ort durch das Ordnungsamt zusammen mit SGD Nord, Wasserschutzpolizei (WSP), Wasserschifffahrtsamt (WSA) und das Landesamt für Geologie und Bergbau. Die Einschätzung der Spezialisten liegt nun vor. Demnach haben die starken Niederschläge der Tage vor dem Ereignis die Hangrutschungen von ca. 2-3 Meter Breite im oberen, ca. 10 Meter Breite im unteren Bereich und ca. 80 Meter Länge ausgelöst. Laut der Experten handelt es sich hierbei um ein natürliches Ereignis. Der Abbruch weiterer großer Felspartien erscheint unwahrscheinlich, wenn gleich an steilen Felswänden grundsätzlich immer mit Steinschlägen zu rechnen ist. Eine weitere Nutzung des ehemaligen Weinbergs am Hangfuß des betroffenen Bereichs ist nicht mehr möglich. Mit Nachrutschungen ist – insbesondere bei nasser Witterung – in der nächsten Zeit immer zu rechnen. Ebenso sollte zukünftig ein Sicherheitsabstand von Wasserfahrzeugen in diesem Bereich zum Ufer hin eingehalten werden. Das WSA wurde bereits entsprechend informiert.

Bei der Sichtung der Schadensstellen wurde festgestellt, dass offensichtlich Rebschnitt und sonstiger Abraum immer wieder über die Kante oberhalb der Loreley abgekippt wird. Diese Abfälle und das Geröll sind im Steilhang bzw. in der Felswand eine tickende Zeitbombe und können dafür sorgen, dass mit diesen Ablagerungen größere Erdmassen abgelöst werden, die dann zur Mosel hin stürzen und Schuttlawinen auslösen. Es wird dringend darum gebeten keine Abfälle die Hangkante hinunter zu werfen, was eigentlich selbstverständlich sein sollte.
